## SITE INSCRIT

## Un repère, un belvédère

## La fragilité des vieux cimetières

### Une église en craie taillée

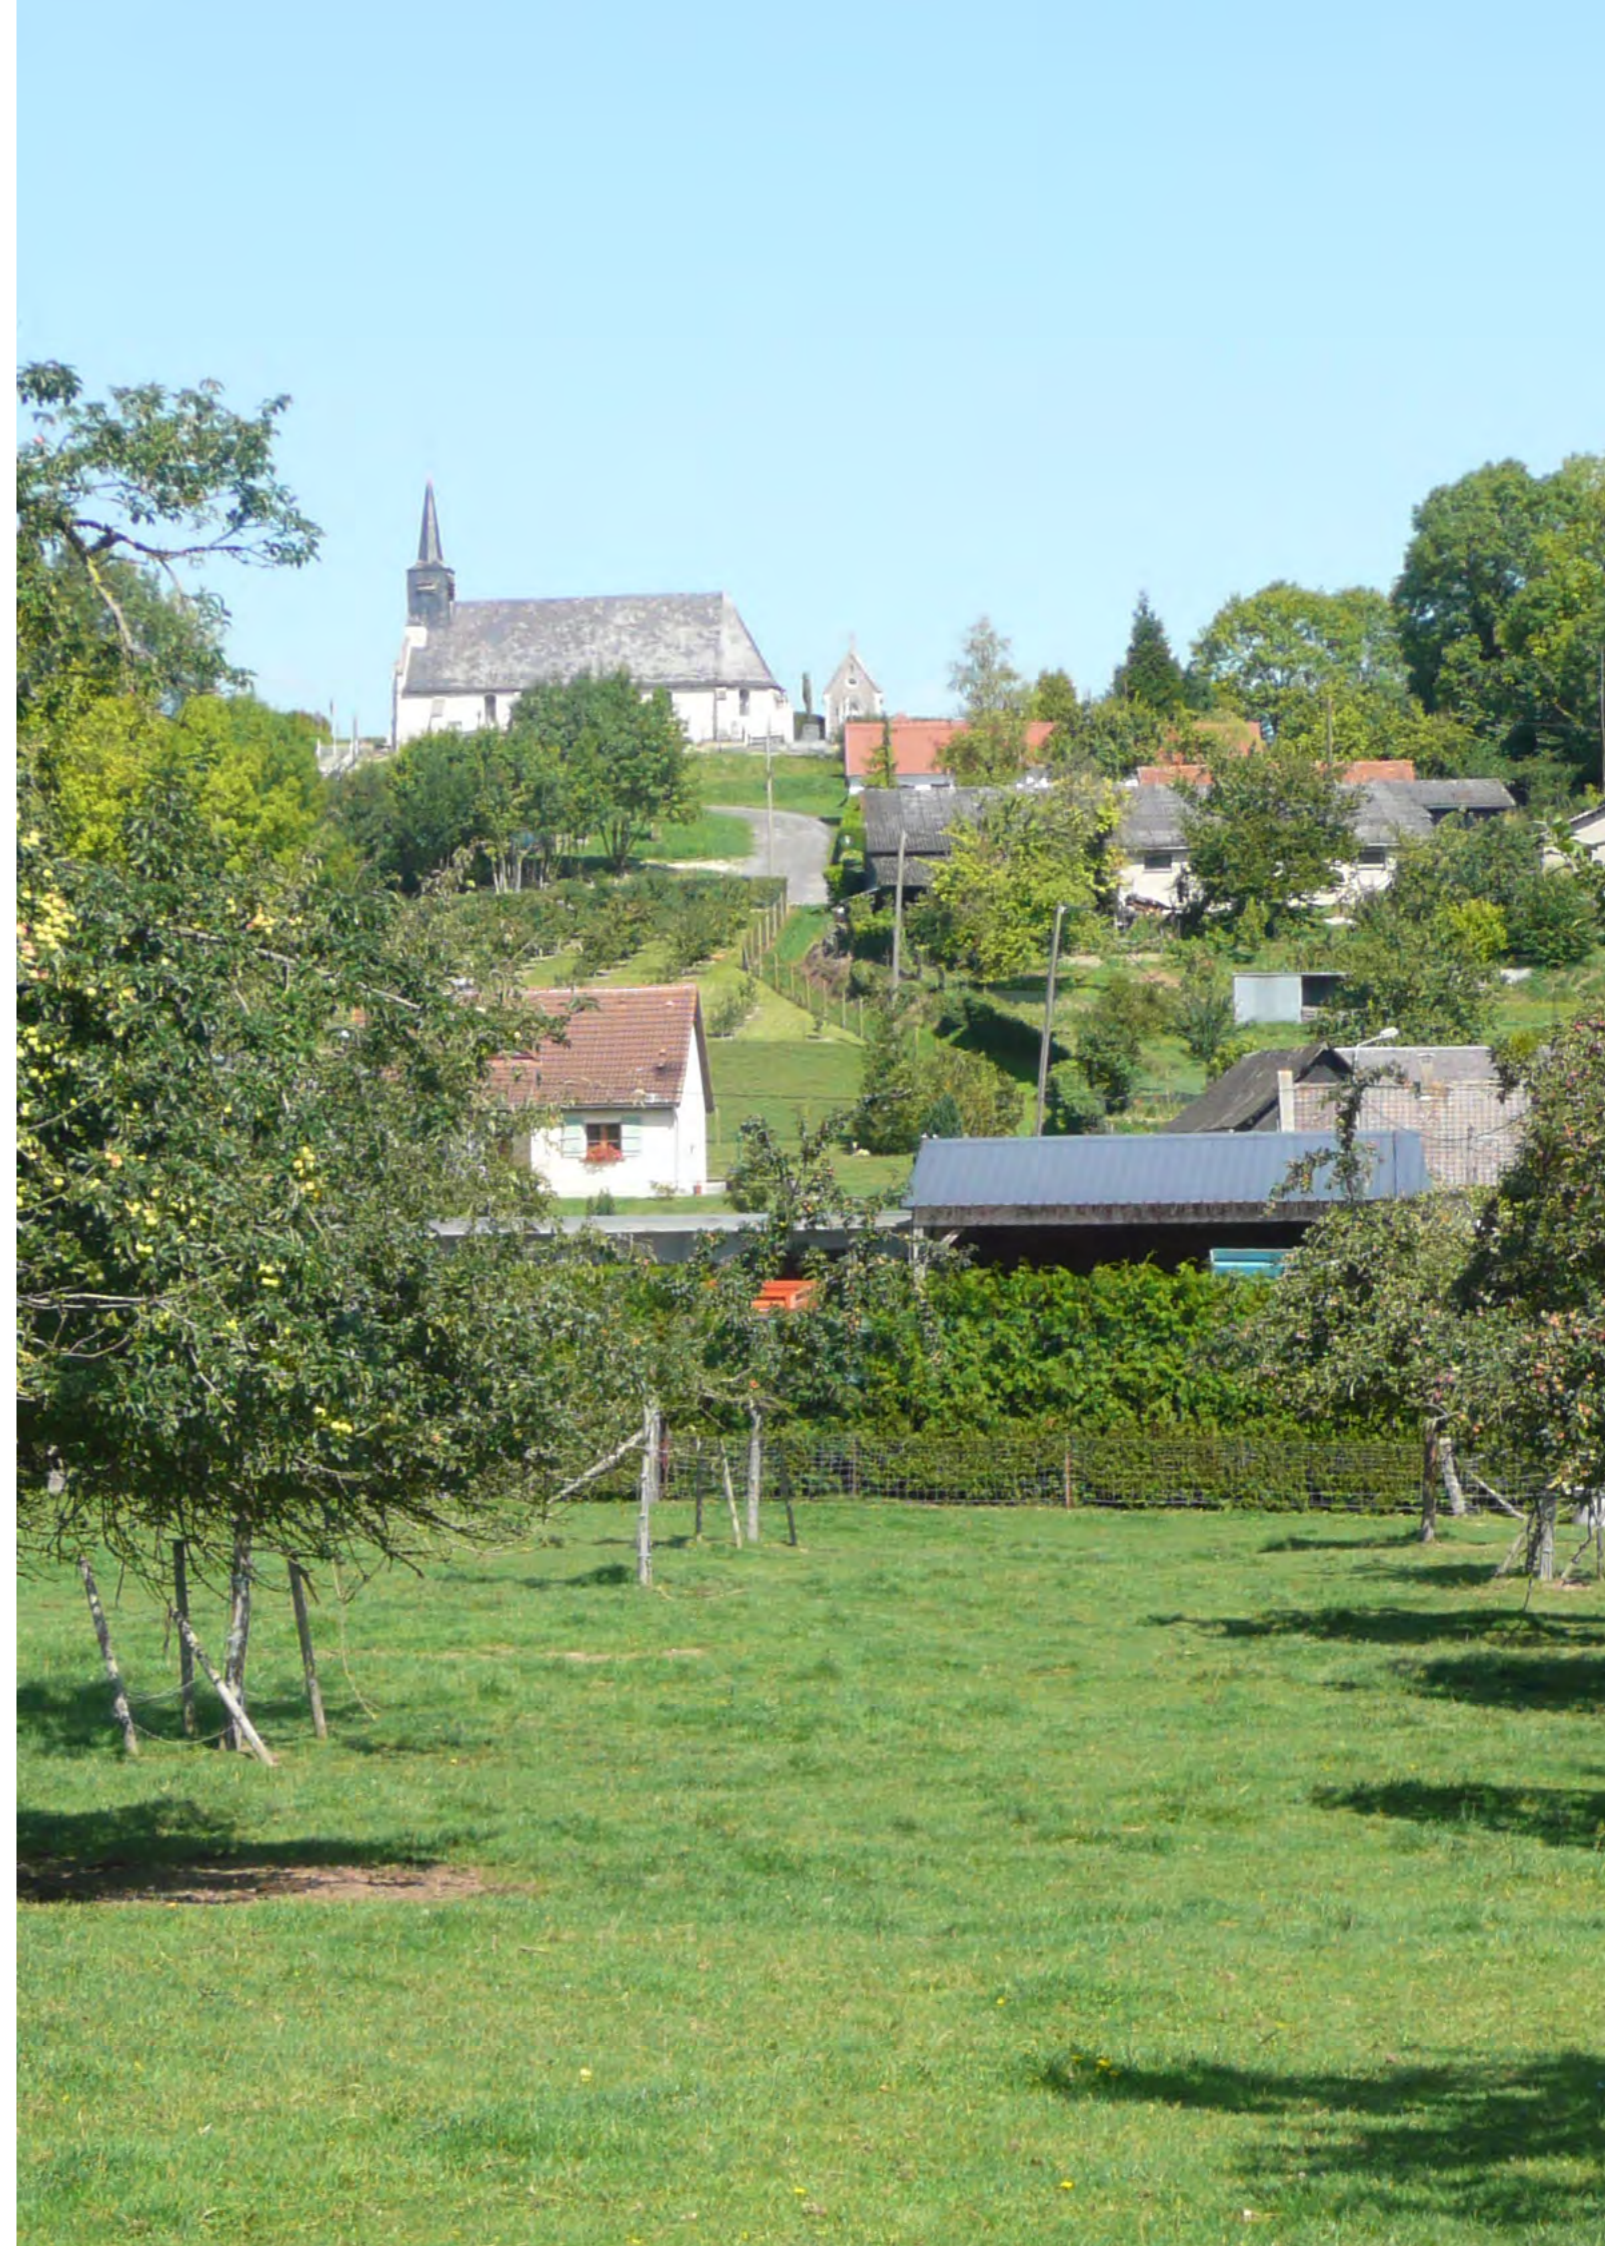
La végétation qui accompagnait le site a disparu. Il ne reste rien des « lignes de frênes et d'ormes » signalées dans le dossier d'inscription ni de la haie vive qui encadrait autrefois le cimetière. La porte d'entrée est désormais encadrée d'un simple grillage.

Il n'y a plus d'inhumation dans le vieux cimetière. Les croix de fer-forgé sont en désordre : la majorité d'entre elles ne sont plus entretenues, les fers se cassent, les pierres se fendent, le lierre et la rouille l'envahissent peu à peu. Les concessions étant privées, la commune n'intervient pas.

. Sensibiliser au risque de banalisation  
 . Dresser un inventaire du patrimoine  
 . Concevoir un plan d'ensemble de réhabilitation et un cahier des charges  
 . Reconstituer le cadre végétal (haies)  
 . Réhabiliter les abords et éviter la construction du versant

Autour de l'église, la partie ancienne du cimetière et ses croix métalliques mérite d'urgence une réhabilitation sous peine de voir disparaître une grande partie du pittoresque, du patrimoine et du charme de ce lieu.

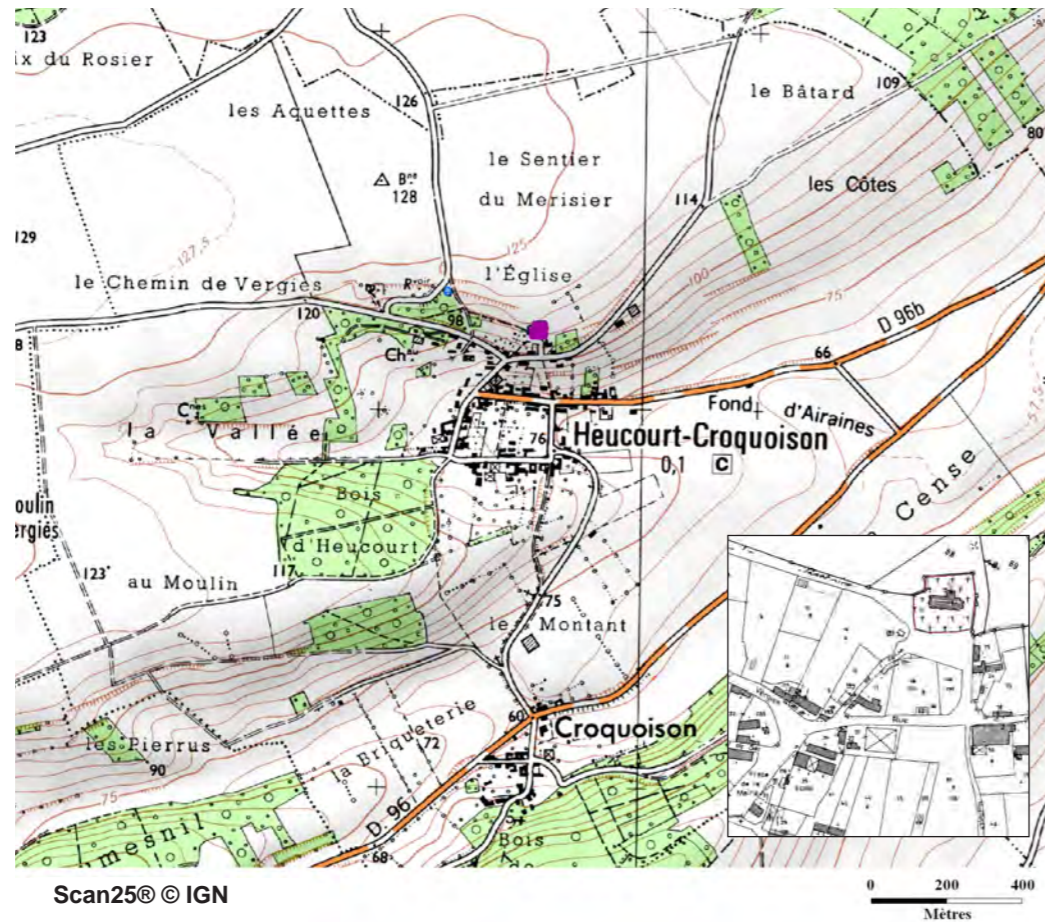
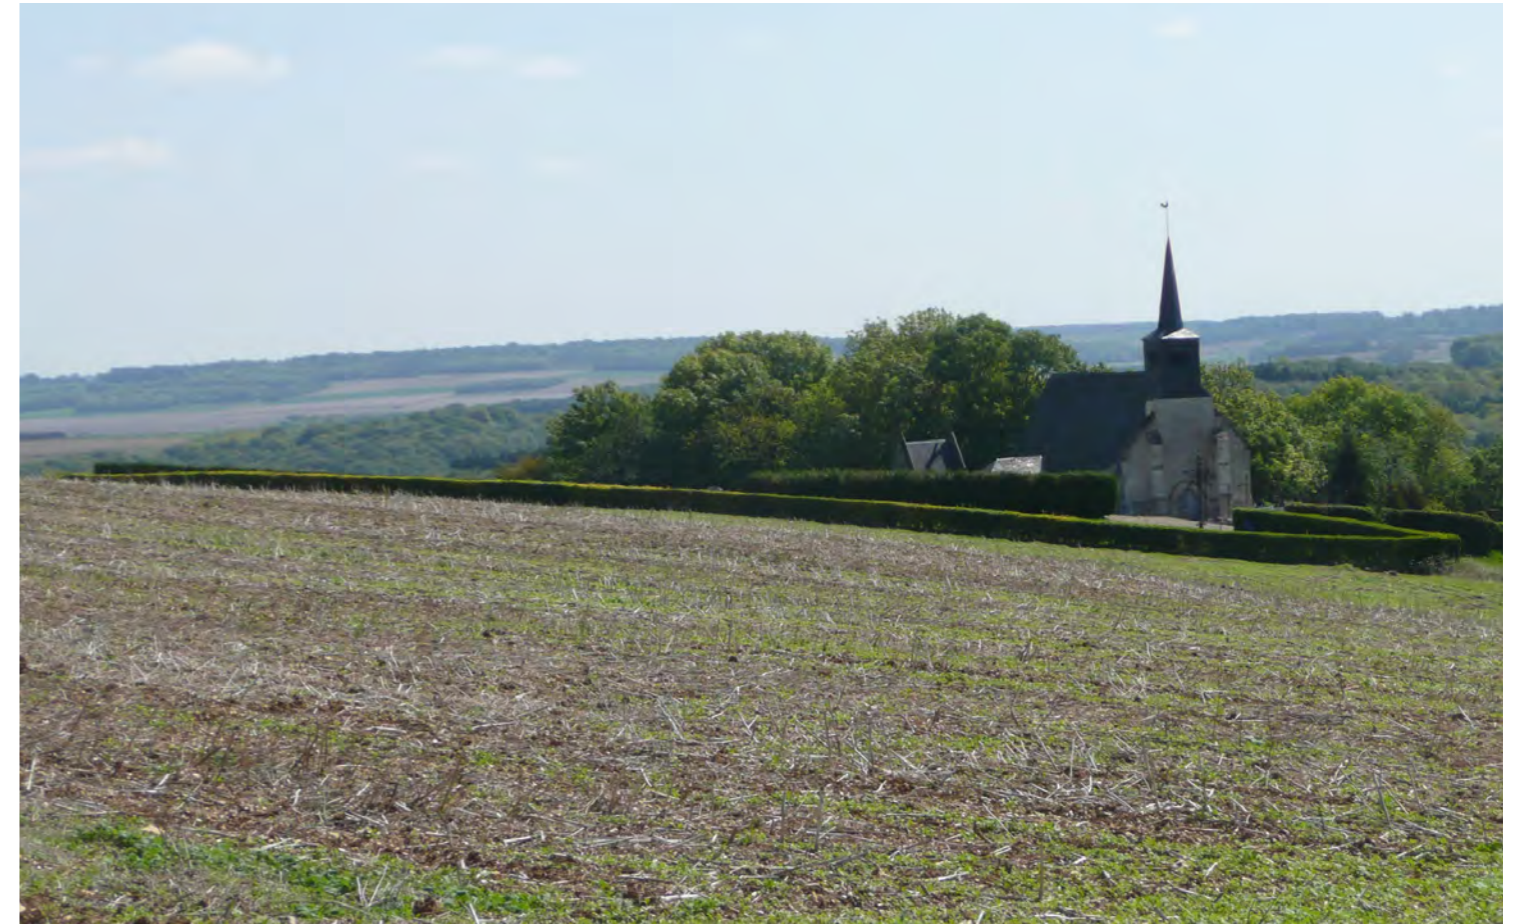
Au nord, le long de l'église existe un secteur protestant. Cette partie manque également d'entretien. A partir du <sup>xv</sup><sup>e</sup> siècle, les seigneurs d'Heucourt, la famille de Saint-Delis, faisaient partie des dirigeants de l'église réformée. Au <sup>xix</sup><sup>e</sup> siècle, le village possédait un temple. Il fut démonté en 1949.

La commune a agrandi le cimetière il y a quelques dizaines d'années en achetant une parcelle au-dessus de l'église. Ce nouveau secteur accueille aujourd'hui les nouvelles inhumations. L'extension est un banal terre plein, engazonné, encadré d'une haie de troènes et organisé avec des séries d'alignements de dalles de granit.

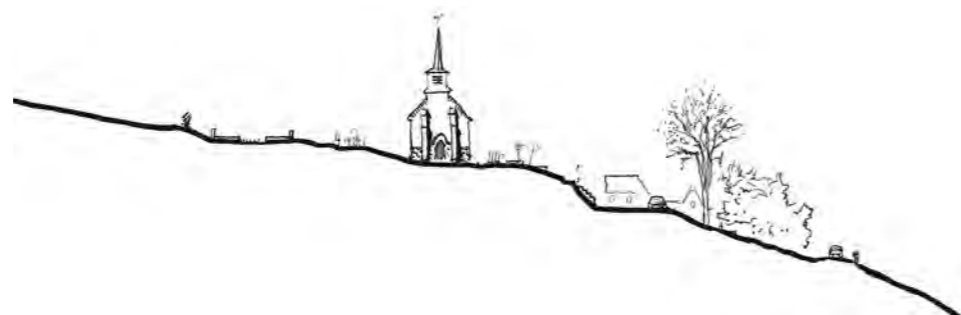
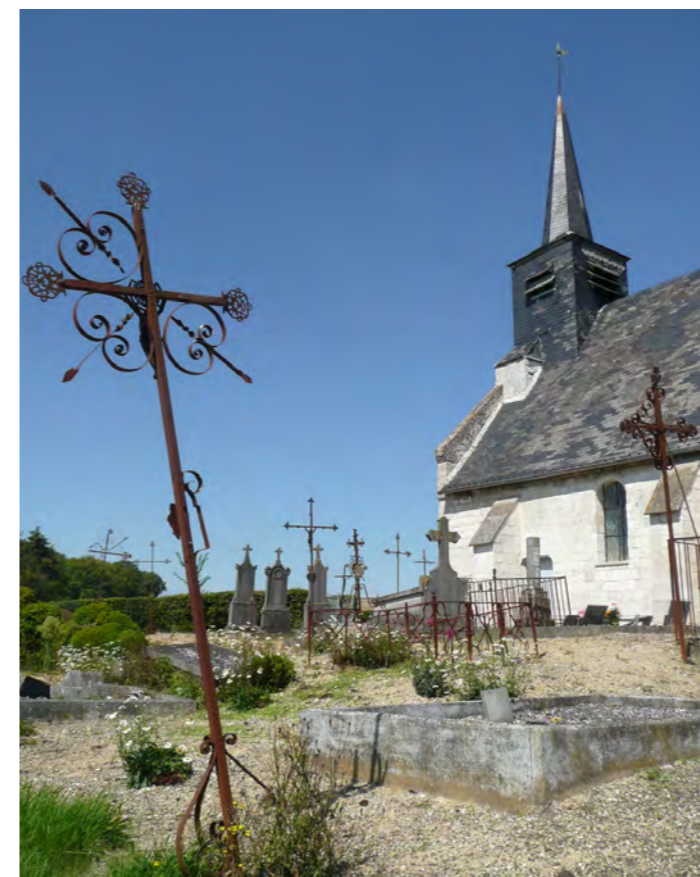
En haut à droite : l'église et le cimetière-  
 En bas, à droite : la multitude des croix de fer forgé autour de l'église
